<b>Área:</b>	Vice-Rectoría de Administración.
<b>Oficio No.:</b>	VRAD/E/001/2020.
<b>Asunto:</b>	Informe mensual del FAM 2019.

REPORTE DESCRIPTIVO DEL INFORME DE AVANCE MENSUAL

Nombre de la obra: **Construcción de un edificio diez Aulas Pedagógicas en la Universidad de la Cañada**

Nombre de la obra: **Construcción de un Centro de Investigación en Nutrición y Alimentación en la Universidad de la Cañada (C.I.N.A.)**

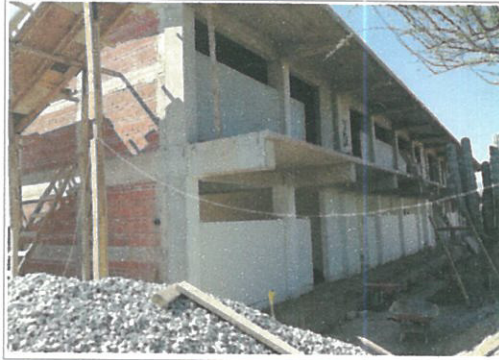
F1: Aplanado fino, murete y relleno en banqueta.

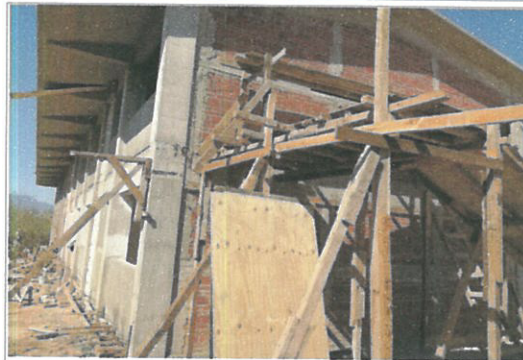
F2: Aplanado fino y caja de concreto.

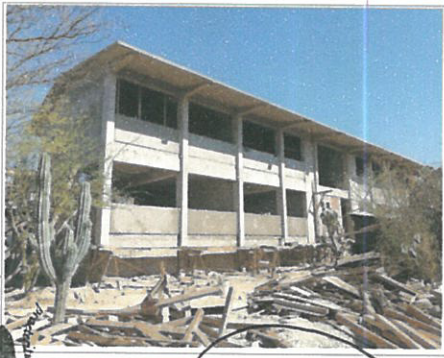
F3: Aplanado en forma y estado de acero reforzo.

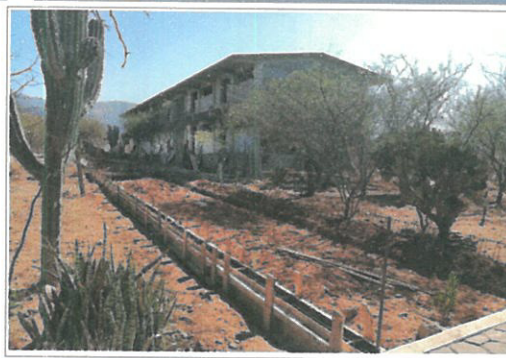
F4: Gornición para andador autoquinado.

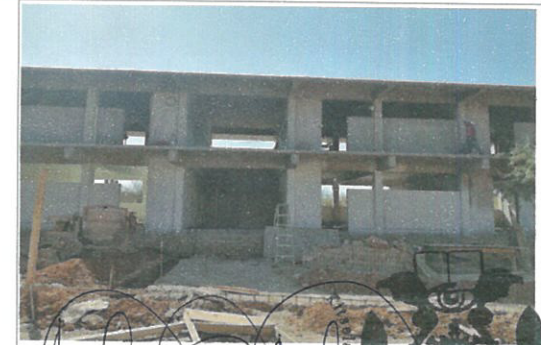
F5: Aplanado fino y cubado de concreto.

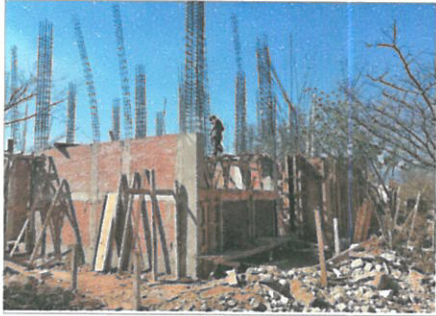
F1: Colado de columnas en P.Baja y muros de 14 cm.

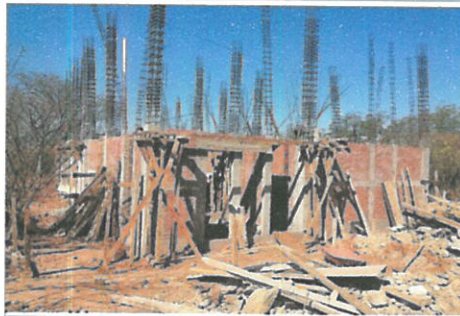
F2: Colado de columnas en P.Baja y muros de tabique de 14 cm.

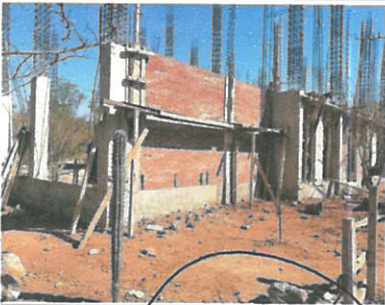
F3: Colado de columnas en P.Baja y muros de 14 cm.

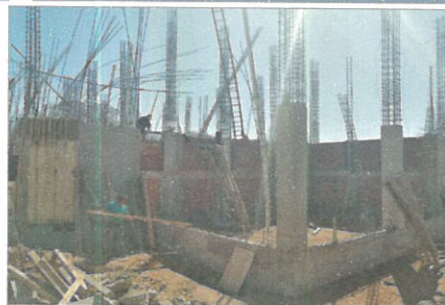
F4: Colado de columnas en P.Baja y muros de 14 cm.

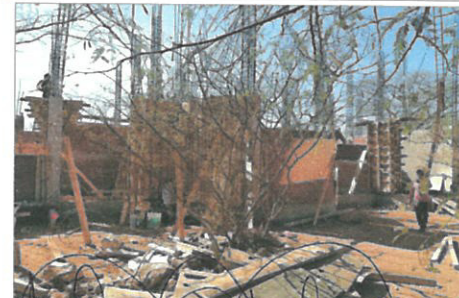
F5: Colado de columnas en P.Baja y muros de 14 cm.
