Por este conducto y en atención al oficio número 511-3/2018.-0511 de fecha 23 de mayo de 2018 y en alcance al similar número 511/2015.-0373 envió el informe de los avances con fecha corte 31 de enero de 2018, de las obras apoyadas a través del Recurso FAM 2018. (anexo CD con información magnética)

REPORTE DESCRIPTIVO DEL INFORME DE AVANCE MENSUAL

REPORTE FOTOGRÁFICO DEL INFORME DE AVANCE MENSUAL

Nombre de la obra: **Equipamiento del Laboratorio de Investigación de la Universidad de la Cañada**

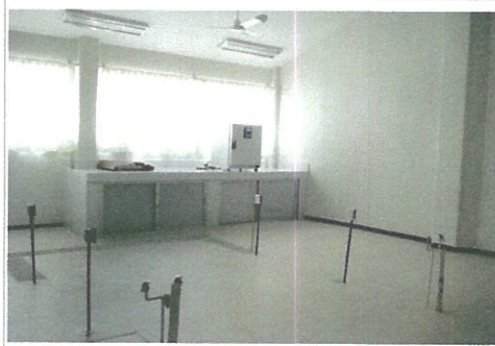
F1: Vista Interior Inorganica

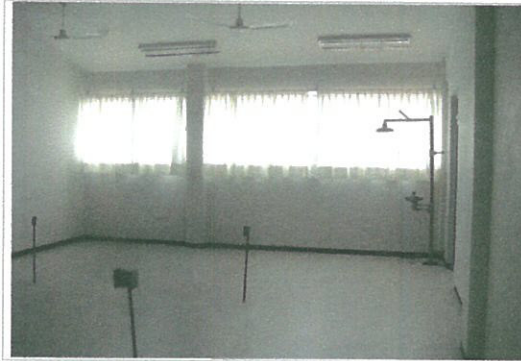
F2: Vista Interior Instrumental

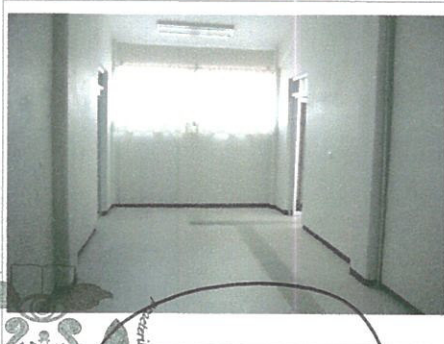
F3: Vista Interior Almacen de Reactivos

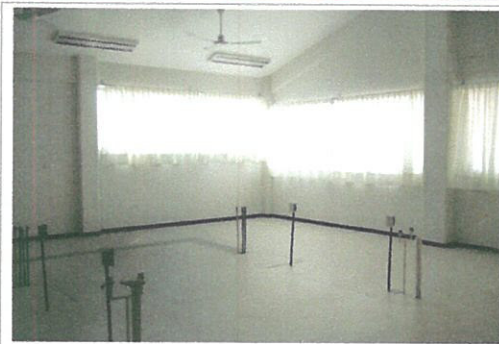
F4: Vista Interior Bromatología/Micro

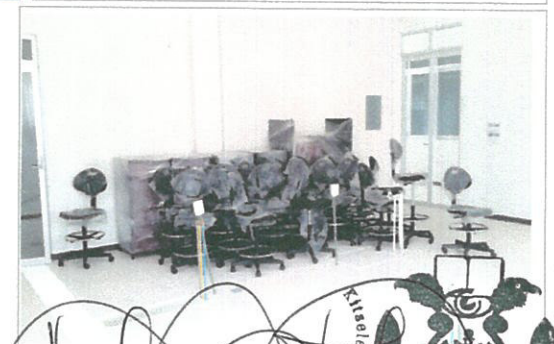
A la fecha se tiene suministrado únicamente el mobiliario de oficina (F5), el mobiliario y equipo de laboratorio está en proceso de fabricación.

El material de oficina esta resguardado en Área de Orgánica en el Edificio de Laboratorio de Investigación, para que una vez que se tenga el mobiliario y equipo de laboratorio se distribuya en las diferentes áreas.

F5: Vista Interior Organica (resguardo de material de oficina)

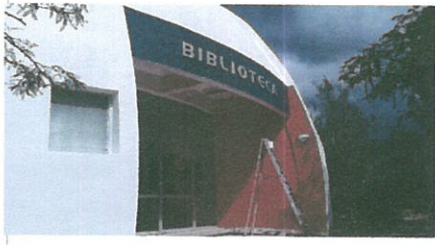
F1: Fachada principal Biblioteca (edificio pintado e impermeabilizado)

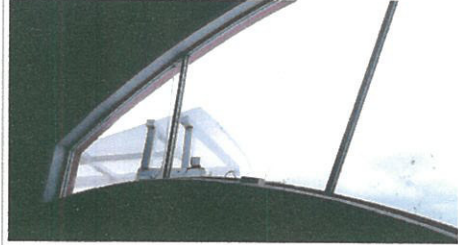
F2: Arco Superior de Biblioteca Domo instalado

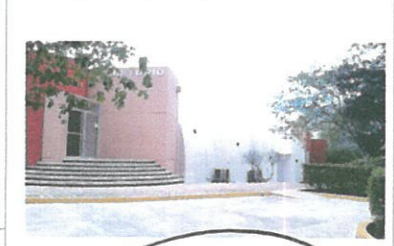
F3: Fachada Auditorio (impermeabilizado y pintado)

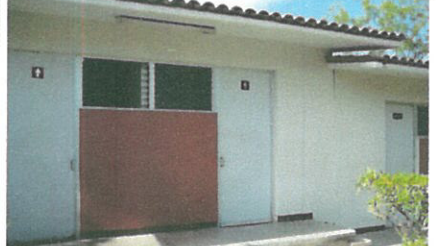
F4: Puertas CAPFCE del edificio de Aulas (por cambiar)

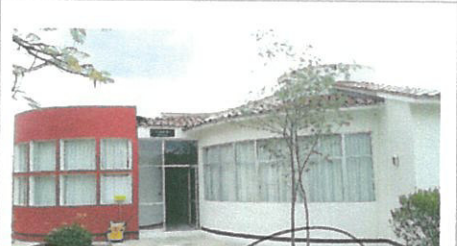
F5: Fachada Cuatro pisos (pintado)

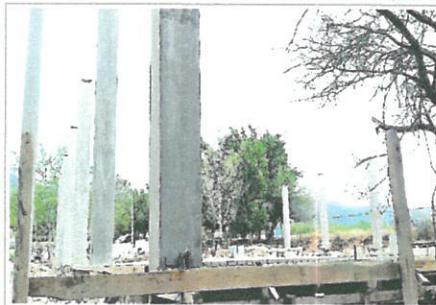
F1: concreto armado en columnas

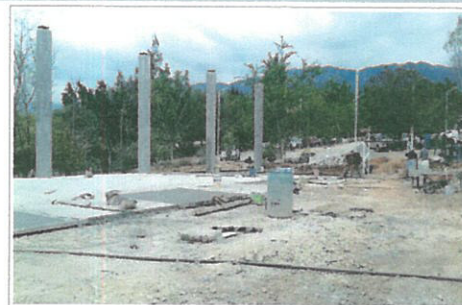
F2: piso de concreto 1'x200 kg/cm2

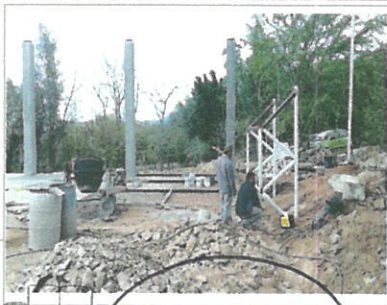
F3: estructura de acero para portería y tablero.

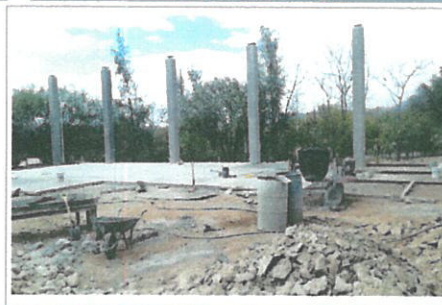
F4: retiro de escombros del interior de la superficie de cancha.

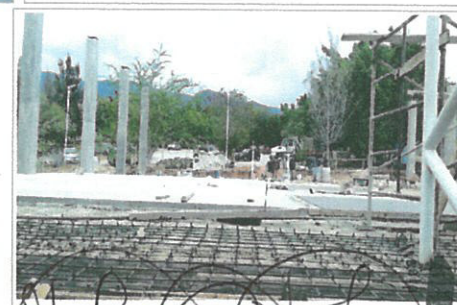
F5: armado de acero para periferia y perimetro.

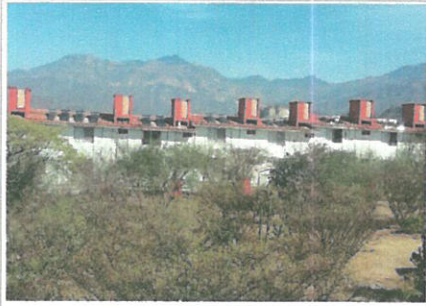
F1: Fachada posterior del Edificio (calentadores solares instalados)

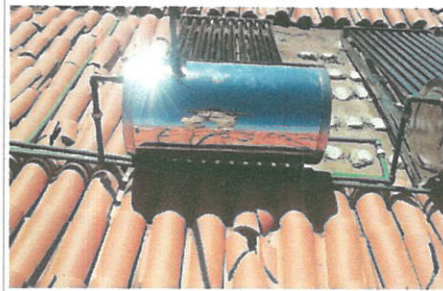
F2: Fachada posterior lado poniente (calentador instalado)

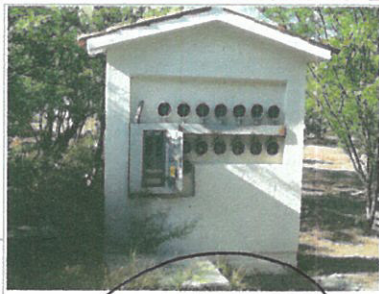
Comentarios de los trabajos realizados:
Se concluyó con los trabajos de instalación de calentadores solares y actualmente se encuentran en uso, debido a condiciones ajenas a la instalación, hubo un retraso en la entrega de los wathorímetros, la fecha estimada para la realización de la misma es del 11-ene-19.

F3: Área para instalación de Wathorímetros

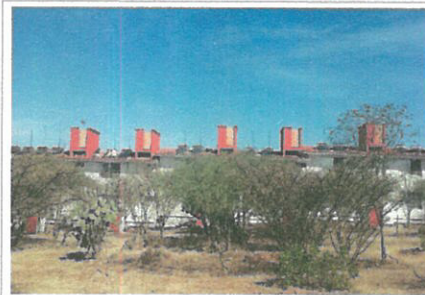
F4: Fachada posterior (instalación de calentadores solares)

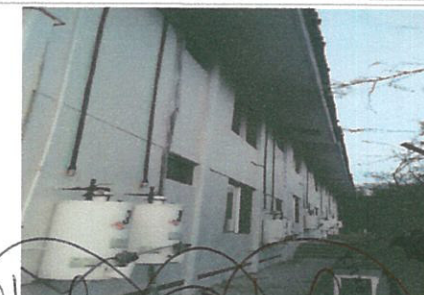
F5: Perspectiva fachada posterior (descarga de agua caliente)
