Oficio No.: VRAD/E/040/2019.

REPORTE FOTOGRÁFICO DEL INFORME DE AVANCE MENSUAL

Nombre de la obra: **Equipamiento del Laboratorio de Investigación de la Universidad de la Cañada**

REPORTE DESCRIPTIVO DEL INFORME DE AVANCE MENSUAL

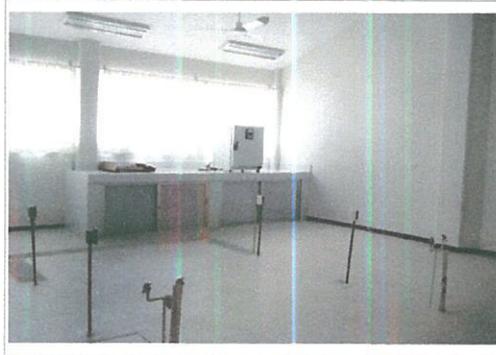
F1: Vista Interior Inorganica

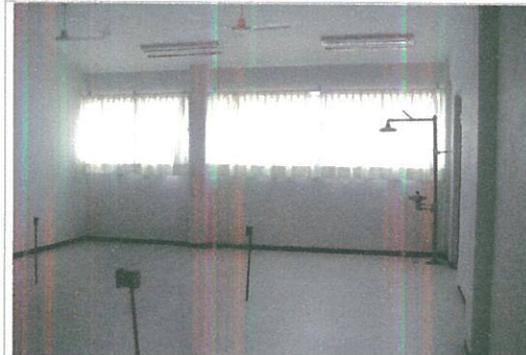
F2: Vista Interior Instrumental

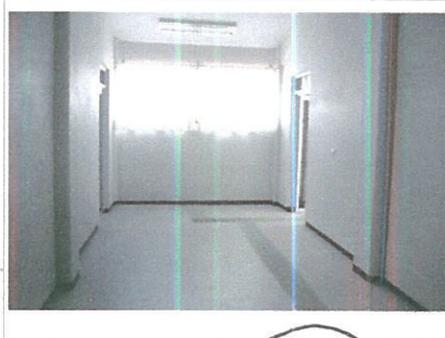
F3: Vista Interior Almacen de Reactivos

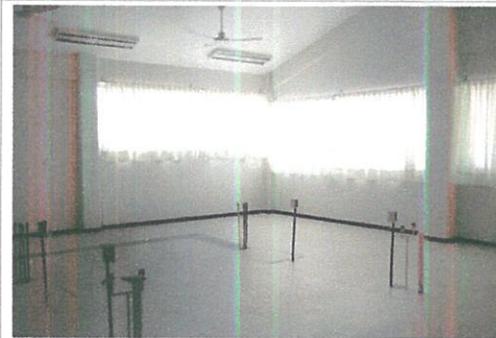
F4: Vista Interior Bromatología/Micro

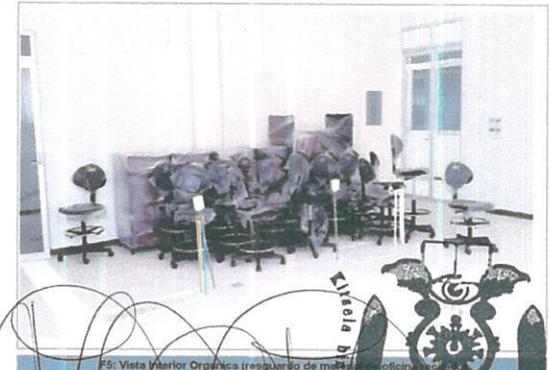
A la fecha se tiene suministrado únicamente el mobiliario de oficina (F5), el mobiliario y equipo de laboratorio está en proceso de fabricación.

El material de oficina está resguardado en Área de Orgánica en el Edificio de Laboratorio de Investigación, para que una vez que se tenga el mobiliario y equipo de laboratorio se distribuya en las diferentes áreas.

F5: Vista Interior Organica (resguardo de mobiliario de oficina)

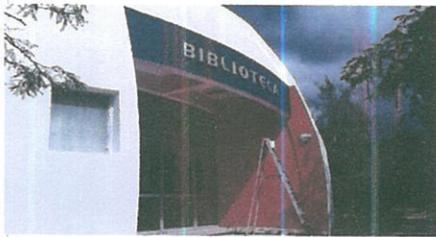
F1: Fachada principal Biblioteca (edificio pintado e impermeabilizado)

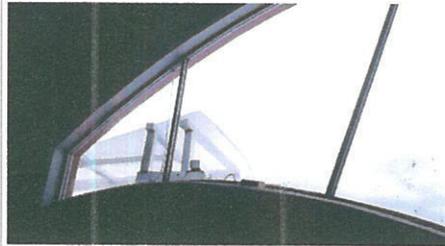
F2: Área Superior de Biblioteca. Domo instalado

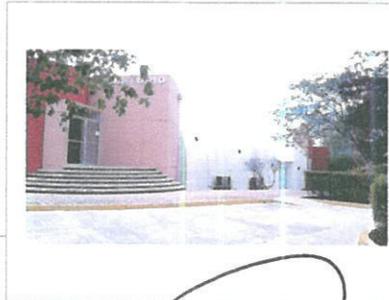
F3: Fachada Auditorio (impermeabilizado y pintado)

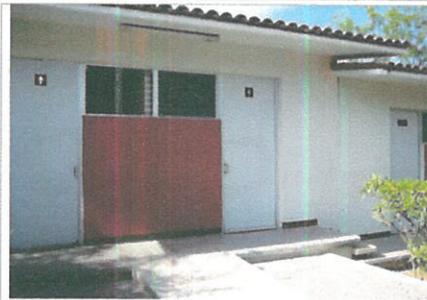
F4: Puertas CAPCE del edificio de Aulas (por cambiar)

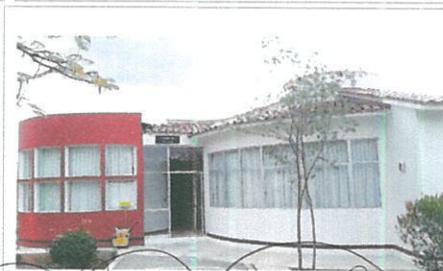
F5: Fachada Centro de Identidad (pintado)

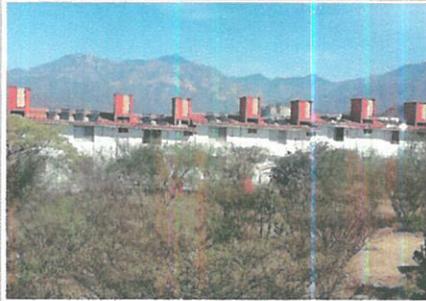
P1: Fachada posterior del Edificio (calentadores solares instalados)

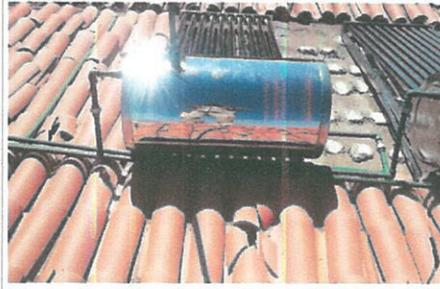
P2: Fachada posterior lado poniente (calentador instalado)

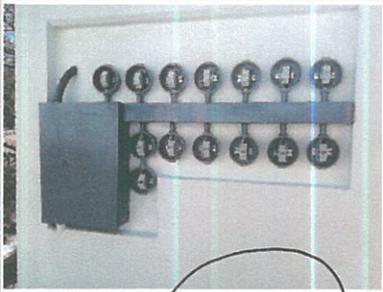
P3: Wathorímetros instalados

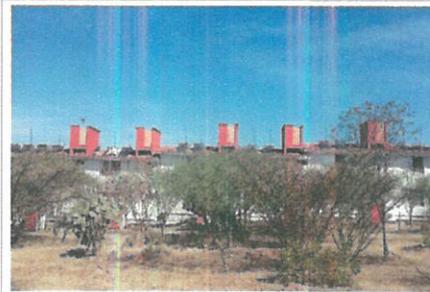
P4: Fachada posterior (instalación de calentadores solares)

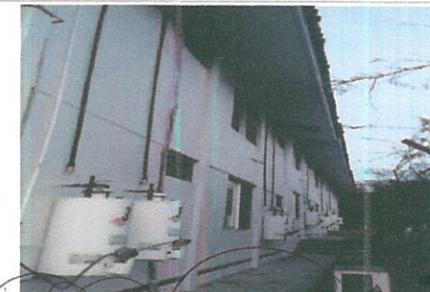
P5: Pared posterior Fachada poniente (instalación de agua caliente)

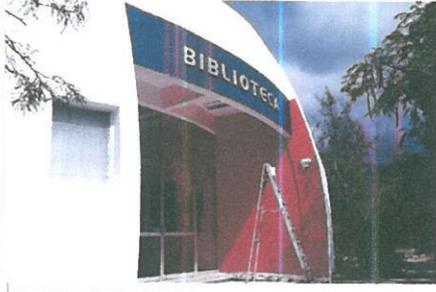
F1: Fachada principal Biblioteca (edificio pintado e impermeabilizado)

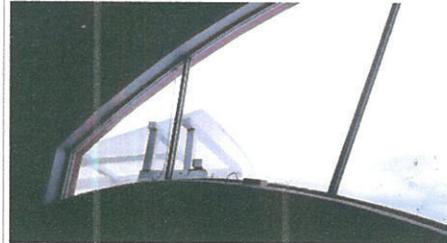
F2: Area Superior de Biblioteca. Domo instalado

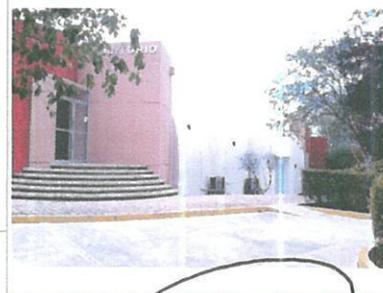
F3: Fachada Auditorio (impermeabilizado y pintado)

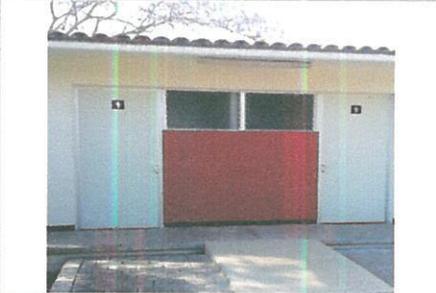
F4: Puertas CAPFCE del edificio de Aulas (HUEVAS)

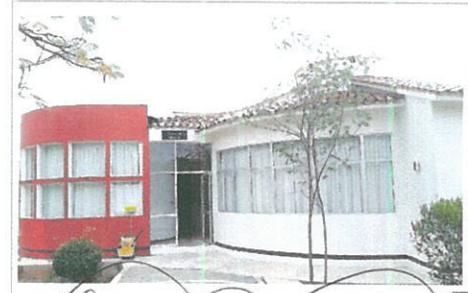
F5: Fachada Centro de laboratorios (pintado)

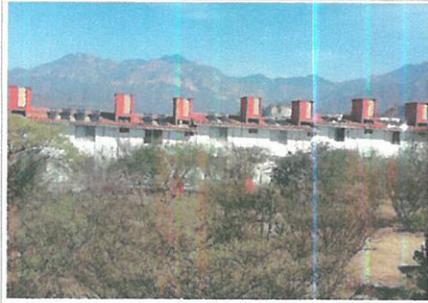
F1: Fachada posterior del edificio (calentadores solares instalados)

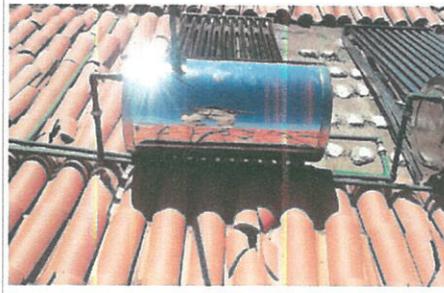
F2: Fachada posterior lado poniente (calentador instalado)

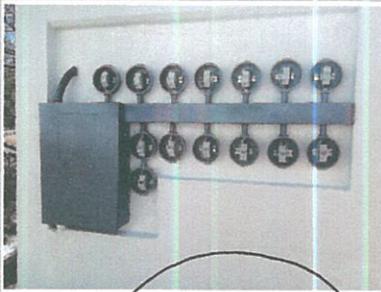
F3: Wathorímetros (instalados)

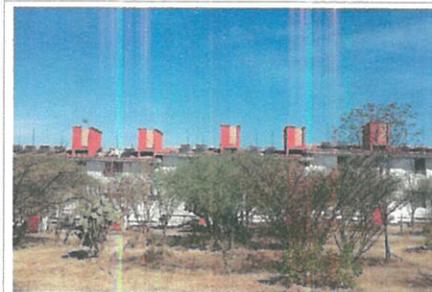
F4: Fachada posterior (instalacion de calentadores solares)

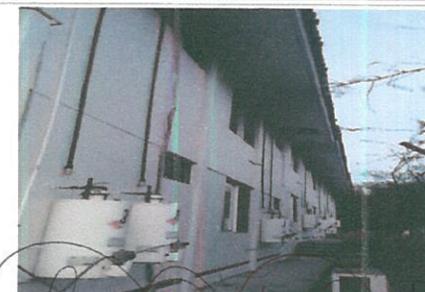
F5: Perspectiva fachada posterior (carga de agua caliente)
