REPORTE DESCRIPTIVO DEL INFORME DE AVANCE MENSUAL

REPORTE FOTOGRÁFICO DEL INFORME DE AVANCE MENSUAL

PRORIDAD: 1 Nombre de la obra: **Construcción de un edificio diez Aulas Pedagógicas en la Universidad de la Cañada**

Nombre de la obra: **Construcción de un Centro de Investigación en Nutrición y Alimentación en la Universidad de la Cañada (C.I.N.A.)**

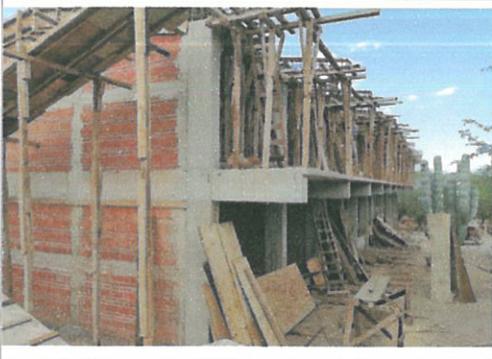
F1: Primeros de tabiquería para traveses y columnas, estado de columnas y parrillos en P.A.

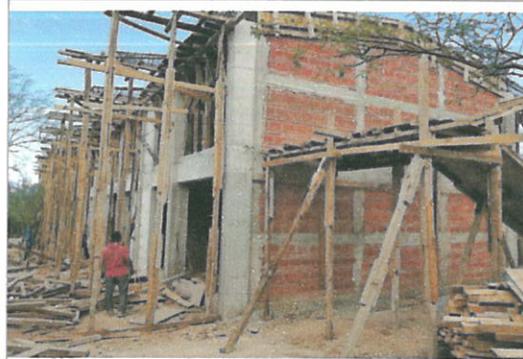
F2: Cimbrado de traveses y volado de losas.

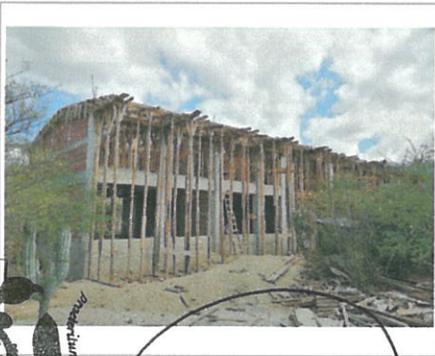
F3: cimbrado de losa, acero de refuerzo en traveses, columnas en P.A.

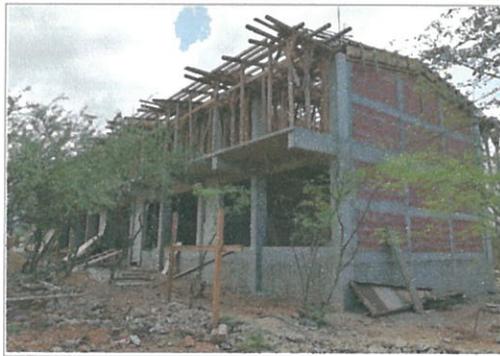
F4: habitación de cimbra en losa de azotea

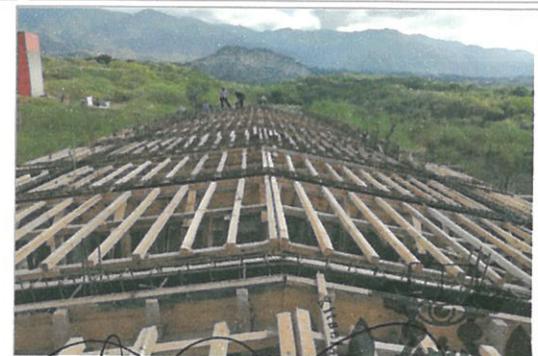
F5: habitación de cimbra en losa de azotea

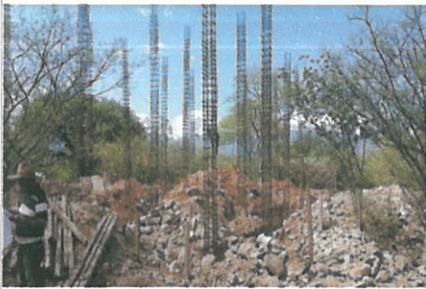
F1: acero de refuerzo en cimentación.

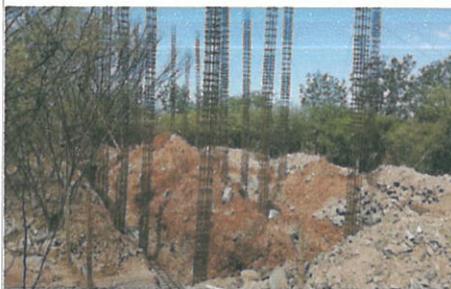
F2: acero de refuerzo en cimentación.

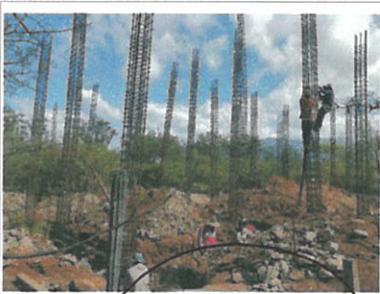
F3: acero de refuerzo en cimentación.

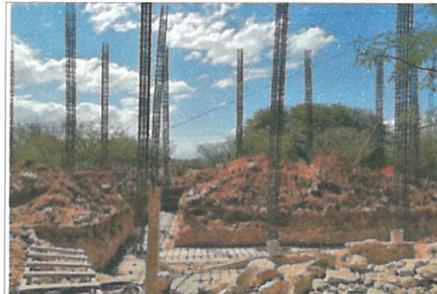
F4: acero de refuerzo en cimentación y plantilla.
